**BRITISH GAS**

## **WEATHERFORD INTERNATIONAL**

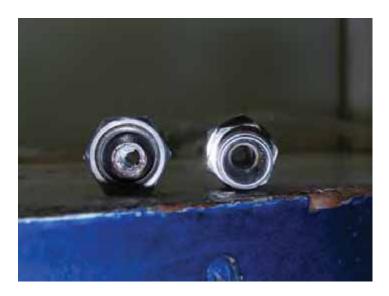
Figura 1.3: alla sinistra un tubo non trattato comparato con un tubo trattato, a destra.

Risultati: senza trattamento il tubo si ostruì in appena 7 minuti. L'ostruzione era dura e fu necessaria una grande pressione per pulire il tubo. L'unità Hydropath utilizzata dimostrò che i cristalli rimanevano in sospensione e non incrostavano le tubazioni. I tubi utilizzati per il test erano molto piccoli e l'acqua dura aveva un flusso piuttosto basso, così che fu facile riscontrare l'aumento della pressione a seguito della pulizia del tubo; non solo, la differenza di quantitativo di cristalli formati sul tubo con e senza Hydropath era chiaramente visibile e mentre le incrostazioni del tubo non trattato erano molto dure, al contrario il deposito formatosi sui tubi trattati era soft, come polvere, e facilmente eliminabile con una semplice spazzolatura.

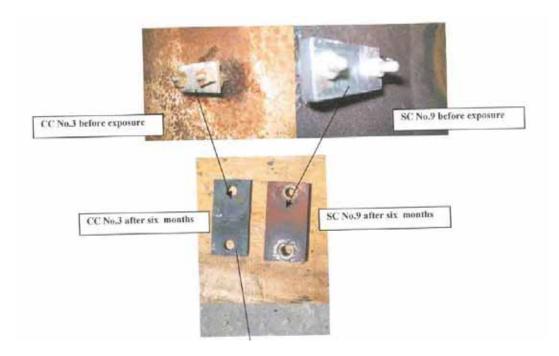
Figura 1: le immagini mostrano il livello di corrosione (a sinistra) ed il livello di calcare (a destra) prima dell'installazione e dopo sei mesi. Le immagini evidenziano come ci sia stata una piccola corrosione e quanto poco calcare sia presente

Metodo di prova: l'intero sistema fu trattato con apparecchi Hydroflow e 14 schede di metallo furono posizionate all'interno delle tubazioni. Il livello di corrosione e la quantità di calcare su di esse furono monitorati per un periodo di un anno. In aggiunta, i tubi furono controllati visivamente in punti a caso.

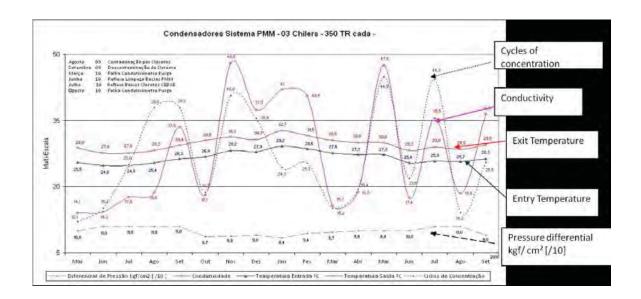
Figura 2 : schema che rappresenta che il differenziale di temperatura e pressione nelle torri di raffreddamento rimane costante malgrado i larghi cambiamenti di concentrazione dell'acqua.

<u>Risultati</u>: Uno dei più importanti risultati fu che i differenziali di temperatura e di pressione (D P - D T) che misurano come la torre sta lavorando sono rimasti sostanzialmente costanti malgrado grandi fluttuazioni nella concentrazione (e quindi conduttività) dell'acqua (Fig, 2 e succ. del report). Ciò conferma che Hydroflow protegge le torri di raffreddamento da un range molto grande di diverse condizioni dell'acqua e permette di operare con livelli di concentrazione superiori a quello abituale. Ciò comporta una grande riduzione dei contro lavaggi e quindi un notevole risparmio di acqua.

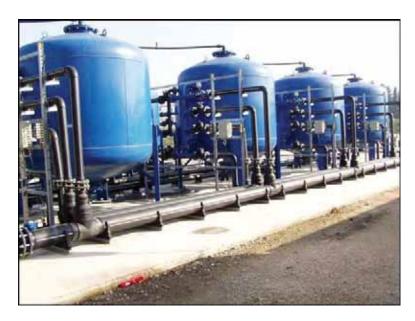
Figura: i filtri di sabbia dell'impianto di Hulla Walley Center

Il problema era di cercare di ridurre la torbidità dell'acqua causata da particelle sottili in sospensione in quanto i filtri esistenti erano, per se stessi, inadatti e si faceva quindi uso di flocculanti chimici.

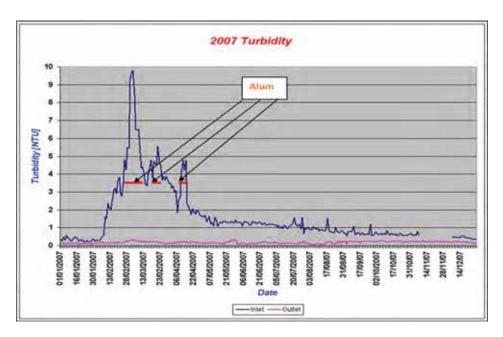
Figura: Schema che mostra la torbidità in entrata ed in uscita prima e dopo i filtri (segnale rosso).

Malgrado la notevole variazioni della torbidità in entrata, il livello in uscita rimane basso e costante e molto vicino allo zero. Un quantitativo ridottissimo di Allum fu aggiunto in parallelo durante i picchi di torbidità .

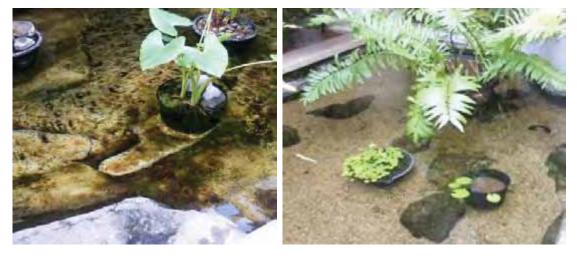
Figura: l'aspetto dell'acqua prima dell'installazione di AquakLEAR (a sinistra) e solo due settimane dopo (a destra)

<u>Risultati</u>: L'aumento di limpidezza dell'acqua fu notato già dopo 3 gg., le alghe furono ridotte di più del 90%, l'Hotel cessò di pulire giornalmente l'acqua dell'installazione.

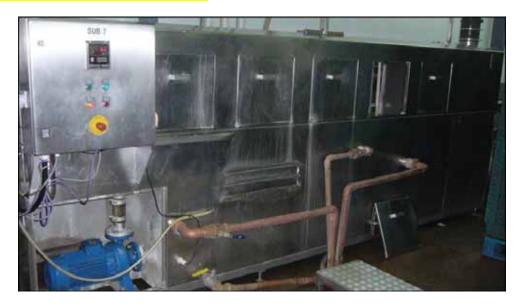
Figura: batteria di lavatrici trattate da Hydropath contro calcare e batteri.

Il 17 dicembre 2009 una unità Agriflow fu installata sulla batteria B e furono monitorati i risultati sia sul calcare che sui batteri. Il livello di batteri fu misurato passando uno straccio nelle vasche dopo il loro lavaggio.

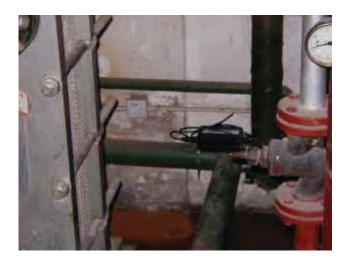
Figura: l'Hydroflow C 100 installato a protezione degli scambiatori di calore.

Prima dell'installazione della unità Hydroflow, furono rilevate notevoli tracce di calcare su due degli scambiatori di calore a piastre ed una regolare pulizia, con cadenza mensile, era necessaria per mantenere gli scambiatori di calore efficienti e garantire sufficiente fornitura di acqua calda all'interno del complesso.

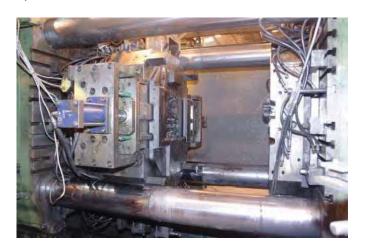
Foto: uno degli stampi di fusione protetto da AquaKLEAR

Nell'estate del 2005 installarono un Aquaklear P 120 e da quel momento gli stampi rimasero puliti. L'ispezione usuale fu fatta dopo 6 mesi, in linea con il solito programma di manutenzione ma l'operatore fu sorpreso dai risultati : gli stampi non avevano calcare e neppure ne fu trovato nelle torri di raffreddamento, le normali tre ore di pulizia delle torri di raffreddamento furono ridotte ad 1 ora.

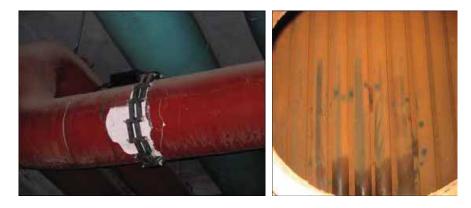
FOTO: l'unità Hydroflow installata sul tubo da 14 ".

RISULTATI: dopo l'installazioni, come si può vedere dalla foto, il boiler appariva privo di concrezioni di calcare a parte una leggera patina polverosa.

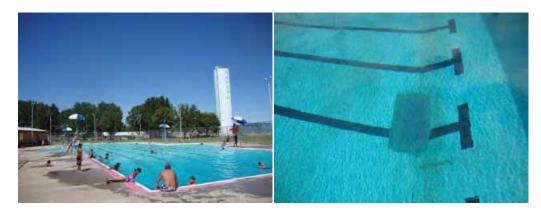
FOTO : a sinistra 1 giorno dopo l'installazione, a destra , dopo 3 giorni dall'installazione: l'acqua è notevolmente più chiara.

INTERVENTO: Fu installata una unità AquaKLEAR P 160 tra la pompa ed il serbatoio di filtraggio. Il periodo di prova fu per 2 settimane. Si trattava di documentare l'uso di prodotti chimici prima e dopo l'installazione, la frequenza dei contro lavaggi, la soddisfazione del cliente e la qualità dell'acqua.

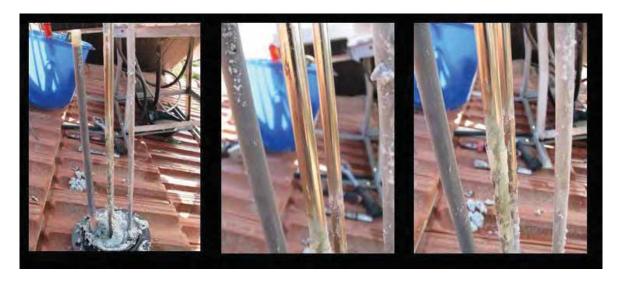
FOTO: elementi riscaldanti ad immersione utilizzati nel villaggio: non si notano incrostazioni di calcare.

Al fine di verificare l'efficacia dell'unità installata, furono tenuti sotto contro alcuni cilindri utilizzati ad immersione per il riscaldamento dell'acqua per un anno intero sino al settembre del 2010. Gli elementi erano stati ricoperti da una leggera patina di calcare che veniva asportato con il semplice passaggio della mano.

Alcune incrostazioni furono rilevate alla sommità dei cilindri quale residuo del calcare formatosi in precedenza. L'effetto della pulizia delle tubazioni dal calcare preesistente portò ad un aumento della portata

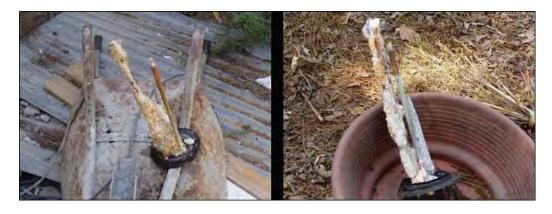
FOTO: gli elementi riscaldanti come si presentavano senza la protezione di HydroFlow.

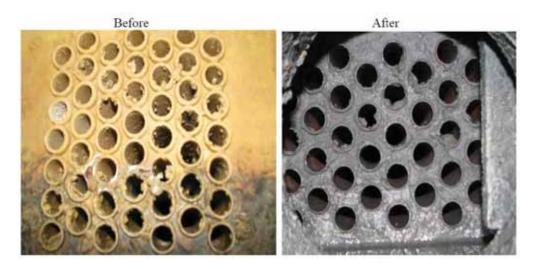
FOTO: il fascio dei tubi di raffreddamento. Dopo tre mesi i tubi si presentavano puliti e ricoperti di

un leggero strato di magnetite; il numero dei batteri si era ridotto ad un livello insperato.

Dopo tre mesi dall'installazione, il gruppo di raffreddamento venne ispezionato e si rilevò che il calcare era stato rimosso ed un leggero strato di magnetite si era formato sulla superfice dei tubi a formare una protezione alla corrosione.

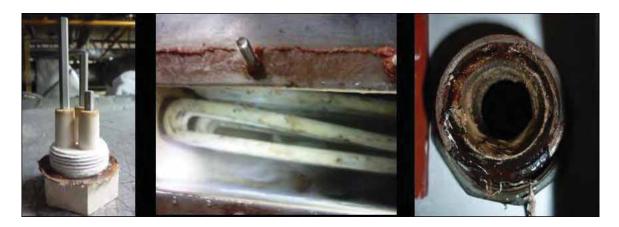
FOTO: Il sensore , gli elementi riscaldanti e la linea di scarico non presentano incrostazioni di calcio .

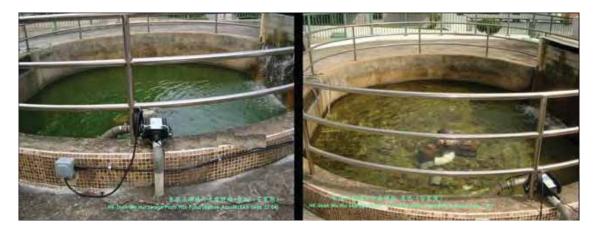
FOTO: la vasca dell'acqua di fognatura trattata prima e dopo l'applicazione dell'unità.

Nel Febbraio 2055, giusto cinque mesi dopo l'applicazione dell'unità AcquaKLEAR, poté facilmente essere constatato come la vasca fosse libera dalle alghe e chiaramente molto più limpida. Ovviamente, non utilizzando prodotti chimici, i pesci continuarono a vivere tranquilli.

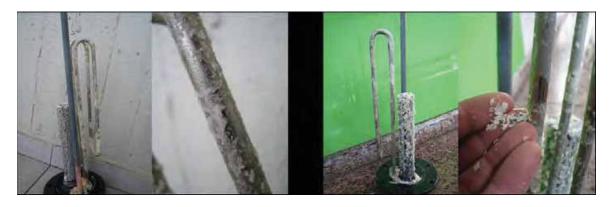
FOTO 1-2-3-4 (da sinistra a destra): elementi riscaldanti nei boilers del dormitorio

Al contrario , gli elementi di cui alle foto 1 e 3 , non trattati con la nostra unità, presentano le caratteristiche incrostazioni di calcare.

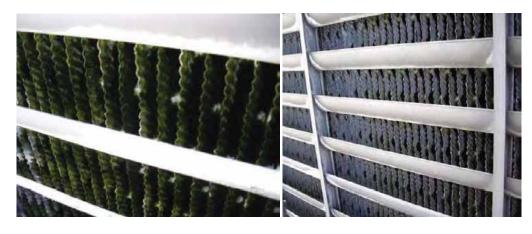
FOTO: a sinistra i radiatori della torre di raffreddamento prima del trattamento con AquaKLEAR, a destra

il risultato dopo 108 giorni di funzionamento: la scomparsa delle alghe è chiarissima.

Nelle torri di raffreddamento i radiatori erano accessibili al controllo visivo e così poté essere notato che il proliferare delle alghe, dopo tre mesi di funzionamento, era visibilmente diminuito.

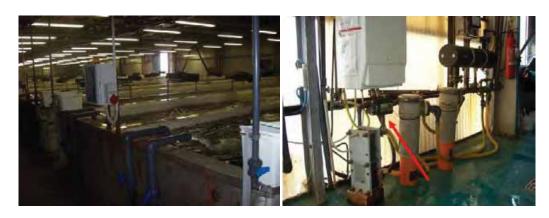
FOTO: A sinistra l'allevamento di Civitavecchia ed a destra quello di Rosignano: si notano le unità montate.

Le prime unità furono installate nel 2007 e da quel momento gli allevamenti funzionarono senza l'utilizzo dei raggi UV; il pay back è stato calcolato in 8 mesi quindi il risparmio è stato di migliaia di euro l'anno.

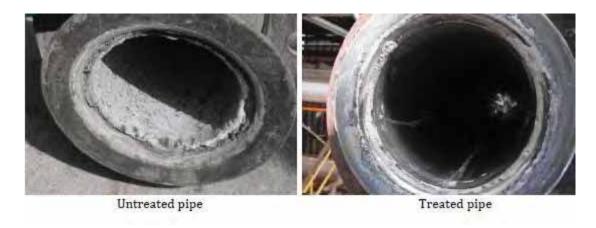
FOTO: a sinistra i tubi prima dell'inserimento della tecnologia Hydropath; a destra dopo poche settimane di Funzionamento.

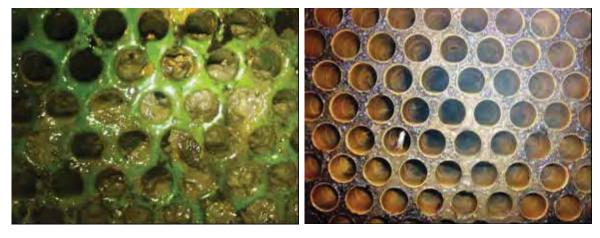
FOTO: chiaramente non c'è bisogno di spiegazioni ulteriori: a sinistra lo scambiatore non trattato ed a destra quello trattato.

- La superficie interna dei tubi con incrostazioni dure di calcare
- Lo scambiatore di calore con tubi ostruiti da calcare e/o materiali estranei e con una patina di materiale organico sulla superficie
- Forte odore di materiale organico in decomposizione

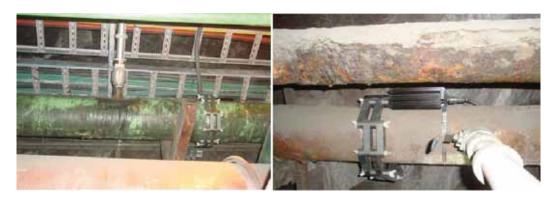
FOTO: a destra l'unità HydroFLOW installata sulla tubazione dell'acqua
